REFERENZA TECNICA - TECHNICAL REFERENCE

# Barr Al Jissah Resort

Muskat, Oman

**Compaction Grouting**  
**Compaction Grouting**

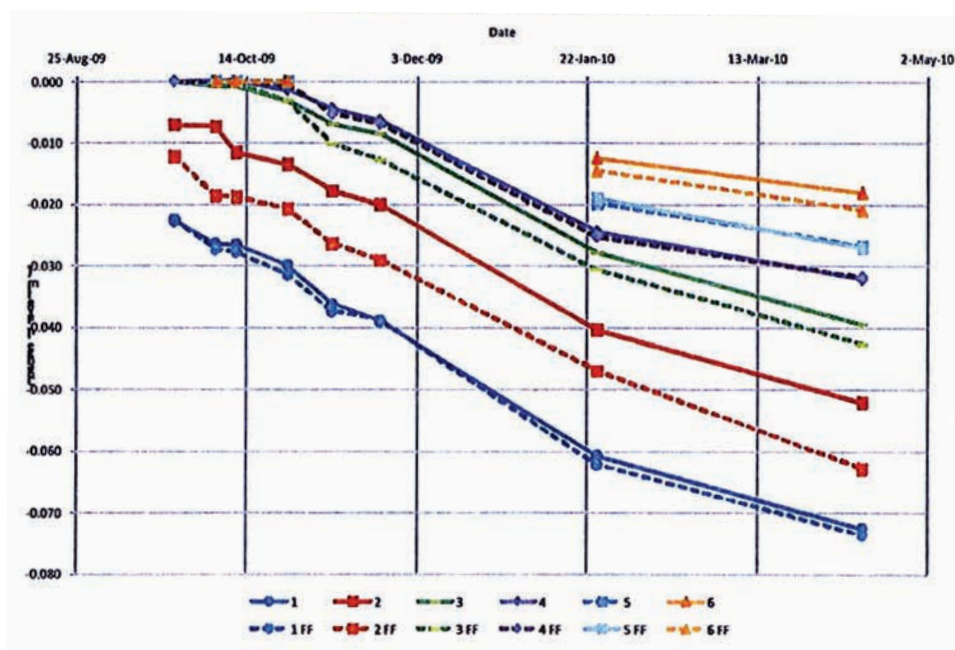
## Lower level plots - Average Movement with time

*After a first period during which the subsidence underway has accelerated due to the disturbance generated by the first drilling works to the already precarious balance of the structures, the movements have gradually begun to decrease.*

*This trend continued for the remaining part of the works with almost linear progression, until the achievement of practically zero yield values at the end of the intervention and with differences between the various measuring points always very limited (up to 5 mm).*
