REFERENZA TECNICA - TECHNICAL REFERENCE

# Barr Al Jissah Resort

Muskat, Oman

**Compaction Grouting**  
**Compaction Grouting**

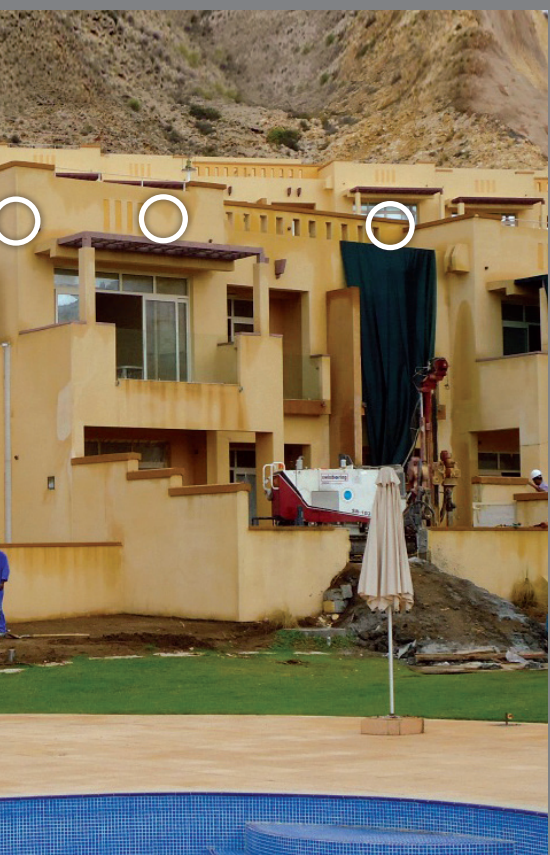
## Lower level plots - Average Movement with time

*After a first period during which the subsidence underway has accelerated due to the disturbance generated by the first drilling works to the already precarious balance of the structures, the movements have gradually begun to decrease.*
